## РЕКОНСТРУКЦИЯ И ПУСК МНОГОЛОПАСТНОЙ ВЭУ ПОСЛЕ РАЗРУШЕНИЯ ШТОРМОВЫМ ВЕТРОМ

**Аннотация.** В работе описано восстановление и наладка многолопастной ветроэлектроустановки ВЭУ-4–5-18 мощностью 4 кВт, установленной в энергоэффективном доме в поселке Растущий Белоярского района Свердловской области. ВЭУ была повалена по причине неподготовленности к сильному штормовому ветру из-за несрабатывания механизма флюгерения и ненадежного закрепления стоек в фундаментных плитах на кронштейнах.

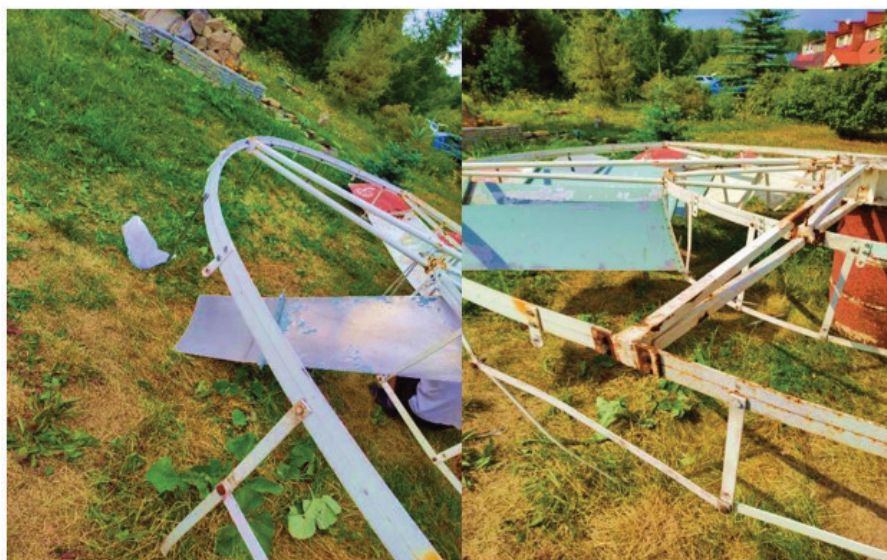
В статье рассматривается практическая задача по восстановлению и наладке многолопастной ветроэлектростанции ВЭУ-4–5-18 мощностью 4 кВт [1] после сильного штормового ветра (28–30 м/с, 10 баллов по Бофорта [2]) в июне 2018 г. Штормовой ветер продолжался всего 1–2 минуты, и собственник не успел зафлюгерить многолопастную ВЭУ, которая ввиду значительной парусности была повалена на землю. В результате были разрушены 6 лопастей из 18-ти и четверть конструкции каркаса ветроколеса. Деформированное ветроколесо представлено на рис. 1.

Рис. 1. Деформированное ветроколесо

Причиной падения многолопастной ВЭУ в июне 2018 г. явились неподготовленность к ветру более 25 м/с (несрабатывание механизма флюгерения) и ненадежное закрепление стоек в фундаментных плитах на кронштейнах [4].

Сложность ремонта и восстановления ВЭУ заключалась в том, что новые лопасти, изготовленные из алюминия, были гораздо легче по весу, чем оригинальные из листового железа. Их установка в один сектор подряд оказалась невозможной, т. к. способствовала бы дисбалансу, что существенно повлияло бы на крутящий момент ветроколеса в целом. Было принято решение устанавливать новые лопасти через одну с оригинальными по всему диаметру ветроколеса для равномерного распределения масс.

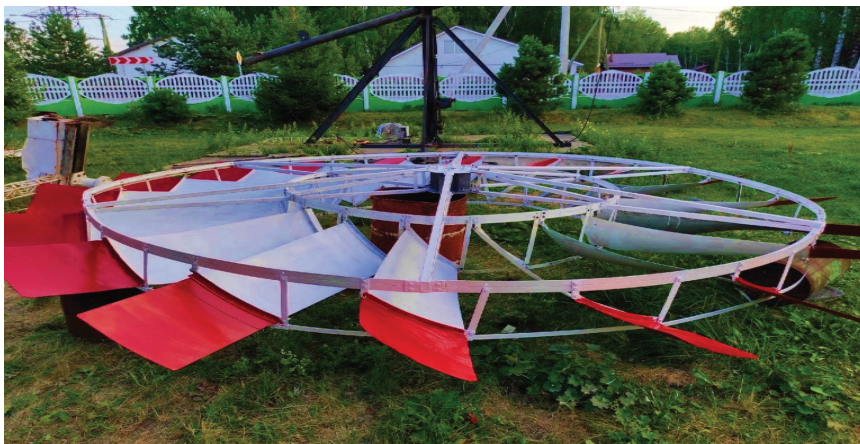
Рис. 2. Восстановленное ветроколесо

Из-за деформации каркаса жесткости ветроколеса некоторые элементы пришлось переделывать и подстраивать под нужные размеры. Полностью восстановленное ветроколесо представлено на рис. 2.

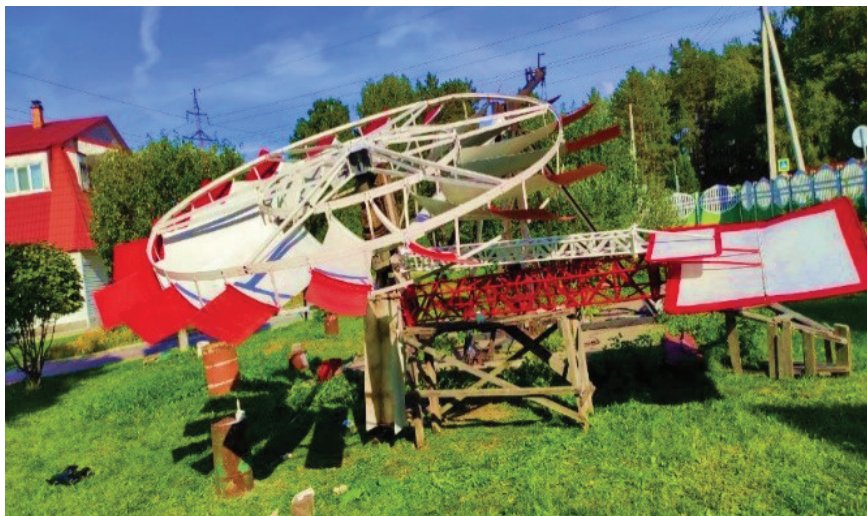
Рис. 3. Установленное ветроколесо, киль и лопасть ВЭУ

После поднятия конструкции генератора ВЭУ на установочный стол начался процесс стыковки и крепления головки ВЭУ к мачте. Далее с конструкцией головки ВЭУ были сочленены покрашенные киль и лопасть (для поворота ВЭУ при ветре, превышающем допустимую скорость 25 м/с).

Результат проделанной работы по установке ветроколеса и присоединения киль и лопасти ВЭУ приведен на рис. 3.

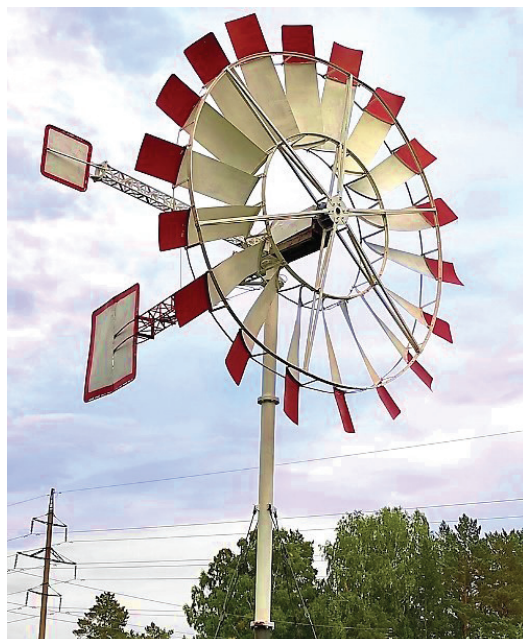
Рис. 4. Восстановленная ветроустановка

Заключительный этап начался с подключения замененного электрического кабеля к генератору. Перед подъемом ветроустановки дополнительно проверялись и протягивались все соединительные элементы. После подъема ВЭУ закрепление конструкции было выполнено с помощью четырех тальрепов к площадке из трех аэродромных плит, на которые установлена ветроустановка [3]. Для полного восстановления ВЭУ после последствий урагана было затрачено 10 дней. Полностью восстановленная ветроустановка (ВЭУ-4-5-18) представлена на рис. 4.
